## INFORME TÉCNICO DE LIMPIEZA Y SANEAMIENTO DOCUMENTAL

BIBLIOTECA MACARENA A  
UNIVERSIDAD DISTRITAL FRANCISCO JOSÉ DE CALDAS

**Área:** Biblioteca Macarena A – Camilo Torres Restrepo

**Código:** EOS-RSC-072021

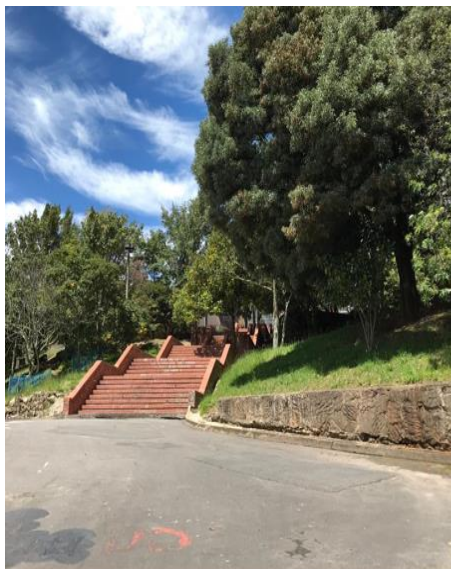
*Exterior de la Biblioteca Macarena A*

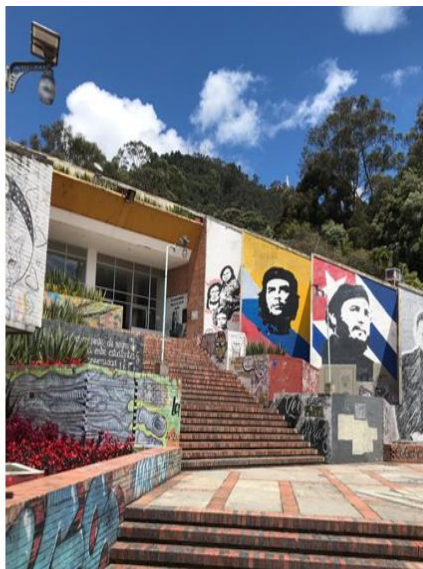
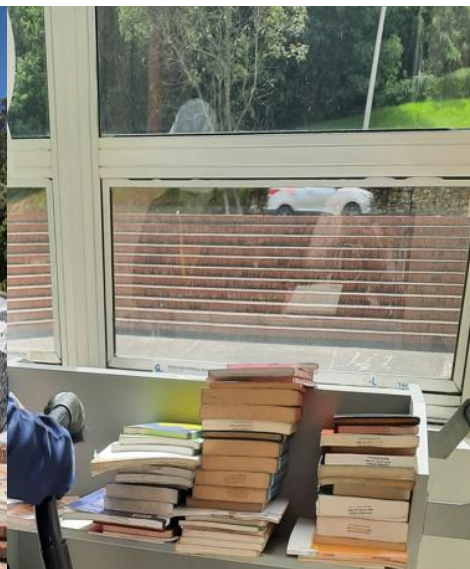
*Acceso directo con la avenida circunvalar.*

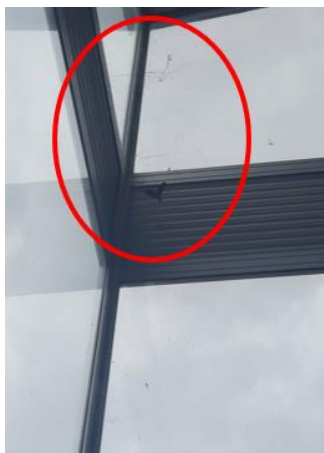
Internamente la biblioteca tiene las paredes en concreto, algunas con signos de humedad y levantamiento de pintura y suciedad acumulada y telarañas en los esquineros de las ventanas.

Telarañas en los ventanales

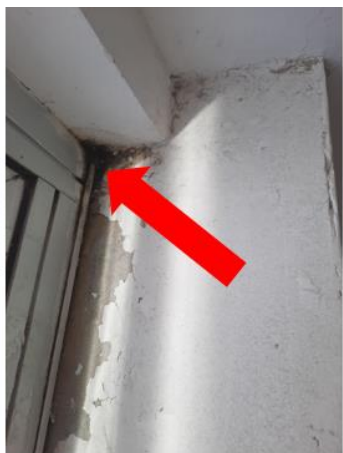
Suciedad en las esquinas de las ventanas.

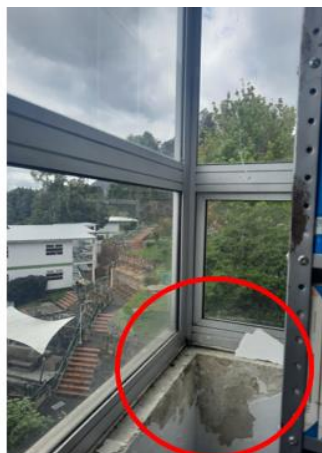
Signos de humedad y levantamiento de pintura en diferentes áreas.

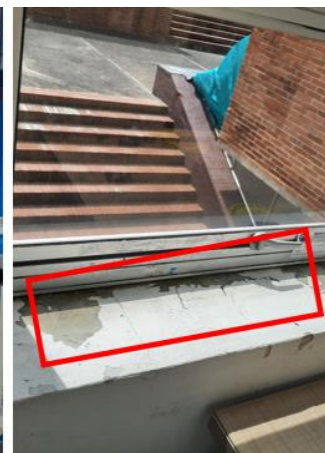
En el piso 2, se evidencia puerta corrediza en vidrio con acceso a la terraza, que tiene un sifón de desagüe levantado. La puerta tiene una entreluz de aproximadamente de 3 a 5 cm y puede facilitar lo ingreso de insectos u otro tipo de plagas a las instalaciones. Se recomienda mantener el sifón tapado e instalar burletes o sellantes en las puertas de esta manera controlar el ingreso de plagas.

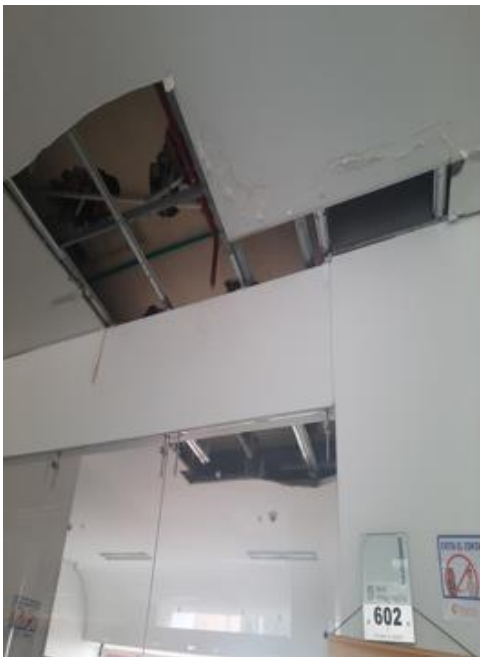
Faltantes en el cielo raso en el piso 2. Al interior se evidencian cables eléctricos y tubería.

Dentro de estos faltantes se puede observar deterioro microbiológico, tuberías metálicas y cables de electricidad, este espacio puede favorecer el anidamiento de plagas. Además, se evidencia descomposición en la madera esto puede atraer plagas como termitas.

- Realizar el mantenimiento de cielo rasos (presenta partes faltantes).
- No dejar las puertas corredizas abiertas por tiempos prolongados para evitar el ingreso de plagas.
- No ubicar cajas de almacenamiento documental nuevas, usadas o con documentación en el piso.
- Mantener las cajas de almacenamiento documental siempre tapadas y bien organizadas sobre la estantería.
- Instalación de redes en la parte superior de las ventanas para reducir el ingreso de insectos; mantener el punto ecológico limpio, organizado y recoger los residuos con frecuencia.

- Cuando se vayan a hacer las reparaciones del techo o cielo raso al interior de la biblioteca, se debe aislar la zona a intervenir y tomar las medidas necesarias y requeridas para que el polvo o el material particulado que se genera, no se deposite sobre el mobiliario y material bibliográfico, ya que, en el polvo también se depositan microorganismos que pueden acelerar o favorecer el deterioro biológico.

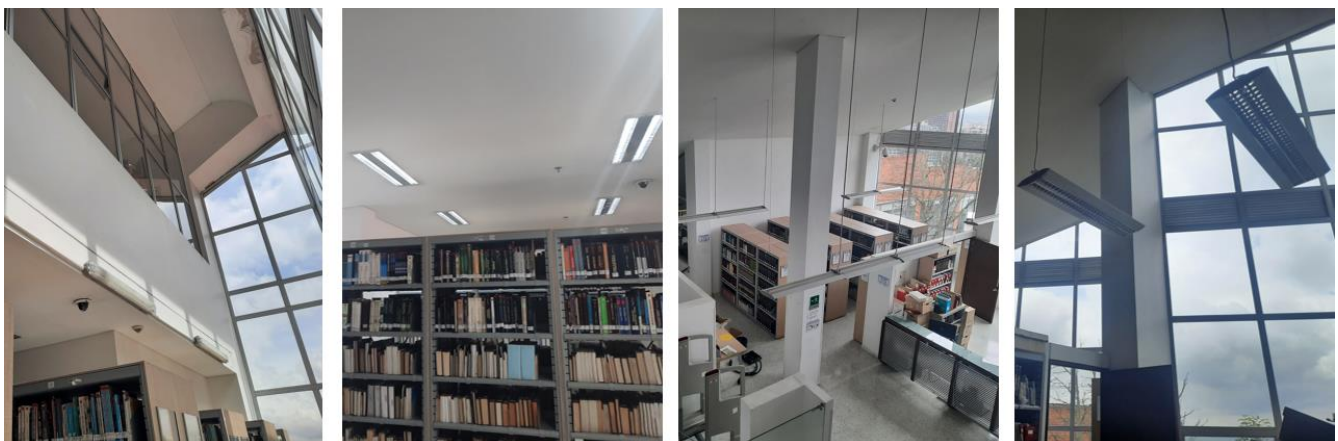
La ventilación e iluminación son naturales con pisos, ventanas, puertas, lámparas, en buen estado de conservación. Cuenta con iluminación de techo colgante fluorescente en el primer piso y en el segundo piso la iluminación esta fija al cielo raso.

*Registro fotográfico iluminación Biblioteca Macarena A Camilo Torres Restrepo.*

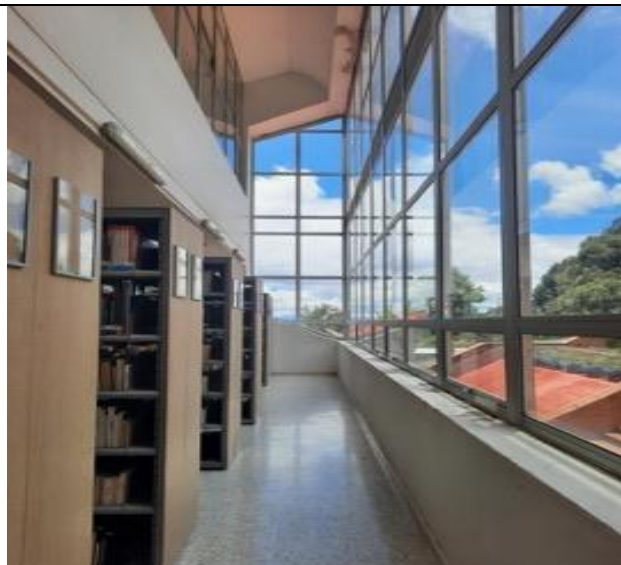
Ventanales grandes que permiten el ingreso de iluminación natural. Es recomendable instalar filtros reductores de luz como medida preventiva con el fin de proteger la documentación de los efectos negativos de la luz.

- Se recomienda instalar filtros reductores de iluminación en las ventanas del piso 2, esto con el fin de proteger la documentación de los efectos negativos que se puedan generar.

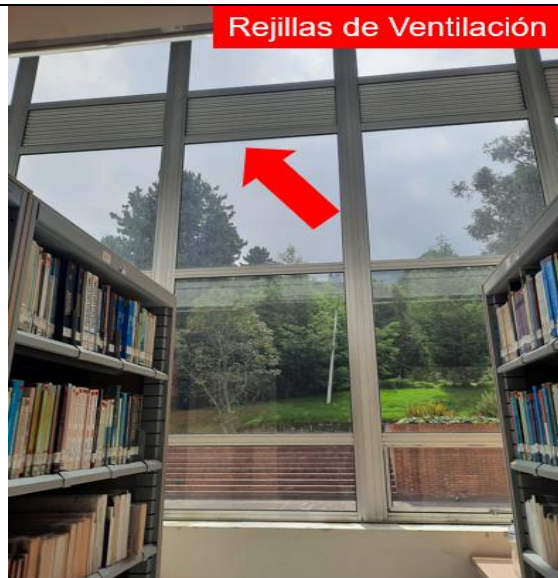
La biblioteca cuenta con ventanales grandes en los cuales se observan unas rejillas de ventilación en la parte superior, se recomienda instalar mallas o angeos como protección para evitar el ingreso de insectos u otro tipo de plagas.

- Se recomienda instalar mallas o angeos como protección para evitar el ingreso de insectos u otro tipo de plagas.
- El piso se debe trapear con un producto desinfectante a base de amonios cuaternarios, utilizando traperos e implementos limpios, comenzando por el fondo del depósito y terminando en la zona de ingreso.

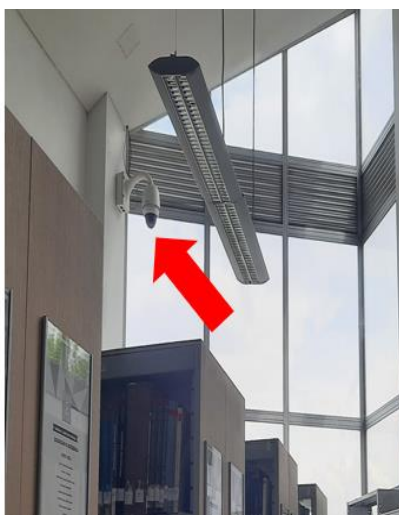
Cámara de Seguridad

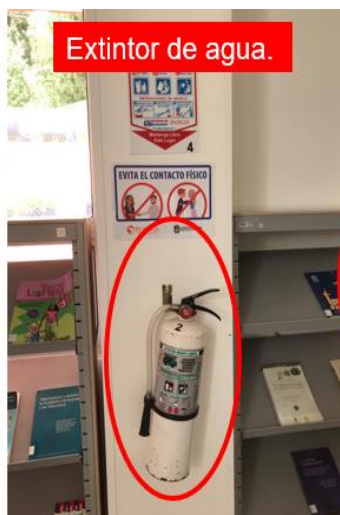
La biblioteca se encuentra dotada con cámaras de seguridad, sensores de humo, punto ecológico en ambos pisos, extintores multipropósitos y de agua y rociadores sobre el mobiliario. Tanto los rociadores como el extintor de agua no son recomendables para atención de emergencias documentales en caso de incendios debido a que el agua aumenta la humedad del papel y favorece el crecimiento de microorganismos que degradan las fibras de celulosa de los libros.

Extintores de agua y multipropósitos

- Disponer de extintores multipropósito para atención de emergencias y evitar el empleo de extintores de polvo químico y de agua.

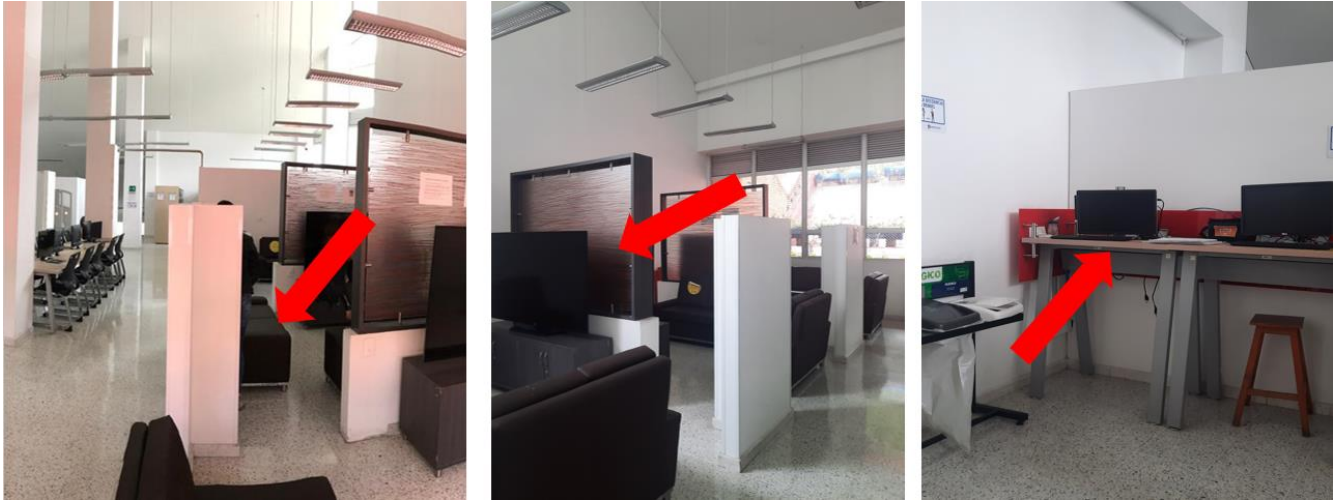
Dentro de los hallazgos observados durante el diagnóstico y que pueden afectar la conservación de la documentación al interior de la biblioteca se evidenció: cajas de cartón sobre el piso con libros.

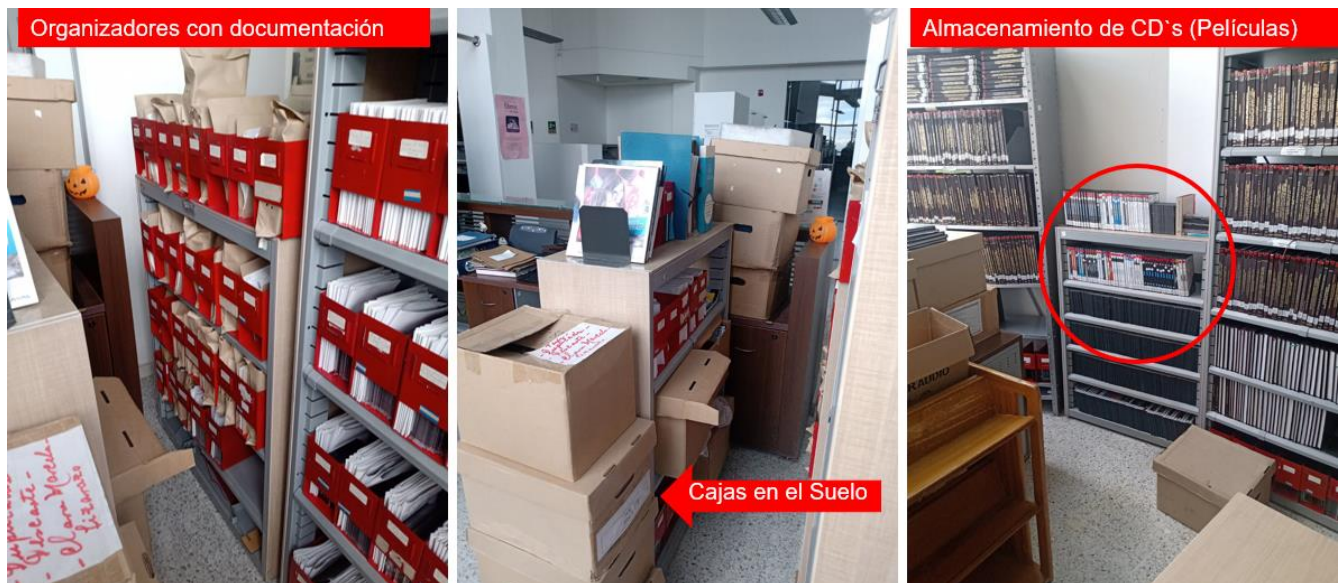
Durante el proceso de limpieza técnica y desinfección de material bibliográfico, unidades de conservación y mobiliario se evidenció la presencia de insectos muertos sobre el piso y entrepaños del mobiliario principalmente en los entrepaños inferiores, es necesario tomar precauciones para

reducir el ingreso de este tipo de plagas, puesto que algunos (xilófagos) utilizan el papel como fuente de alimento generando pérdida total o parcial de la información.

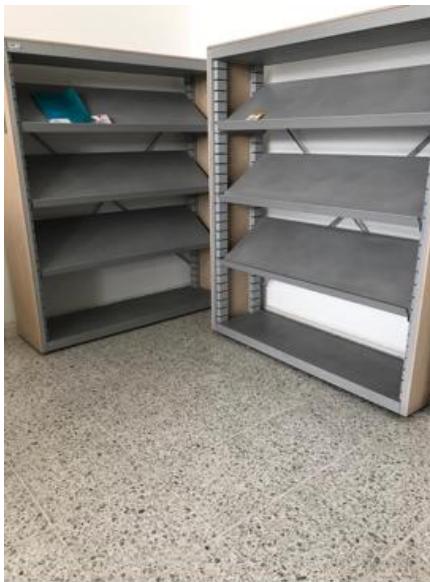
Revisteros metálicos

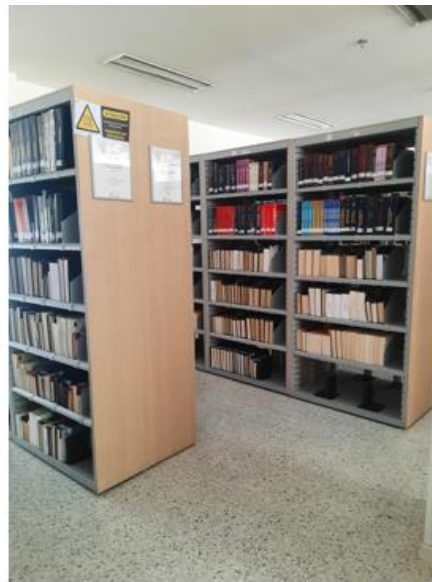
El mobiliario consiste en estantería fija con entrepaños metálicos y cerramiento lateral en madera, cada uno con 6 baldas o entrepaños, esta estantería se encuentra en buen estado de conservación.

Estantería fija con entrepaños metálicos y cerramiento lateral en madera

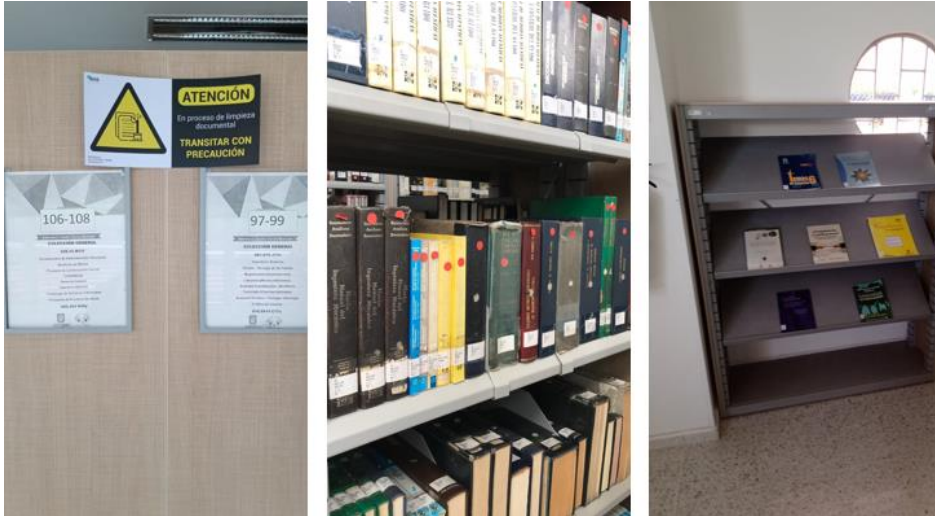
Libros, tomos de pasta dura, anillados, revistas, cuadernillos y cuentos, los cuales se encuentran organizados conforme con su clasificación ya sea por colecciones y/o áreas.

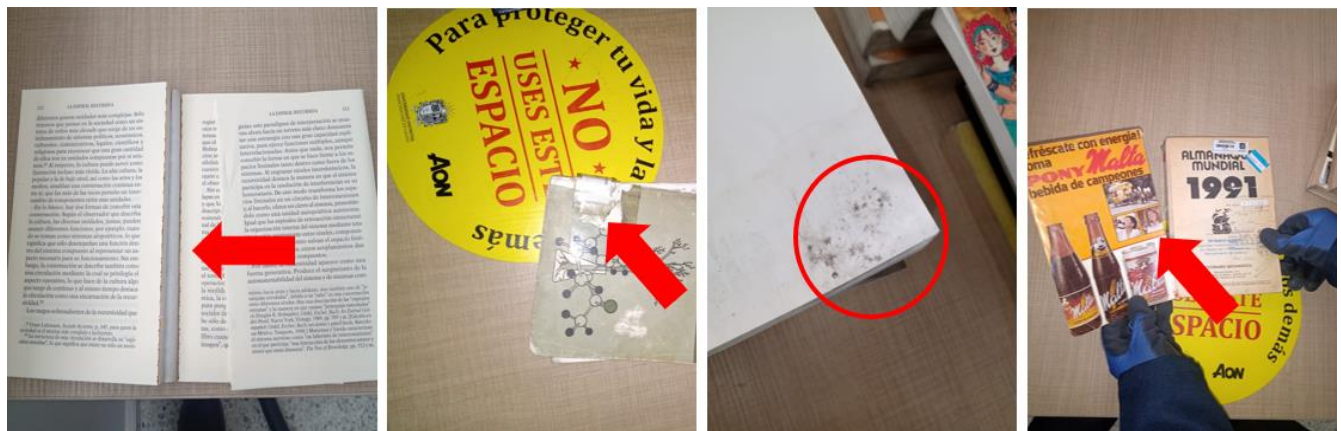
Durante el diagnóstico y proceso de limpieza se observaron libros, los cuales presentan, deterioro de tipo físico tales como: deformación de plano, signos y manchas por humedad, rasgaduras en algunos folios y pastas, refuerzos con cintas adhesivas, amarillamiento y faltantes.

Se observa material bibliográfico con pasta y lomos sueltos y deshojados, de acuerdo con lo informado la biblioteca lleva dos años sin prestar servicios de consulta a los estudiantes por temas de contingencia nacional debido a esto los libros presentan acumulación de suciedad y polvo.

Material bibliográfico con manchas por suciedad, humedad y deterioro biológico.

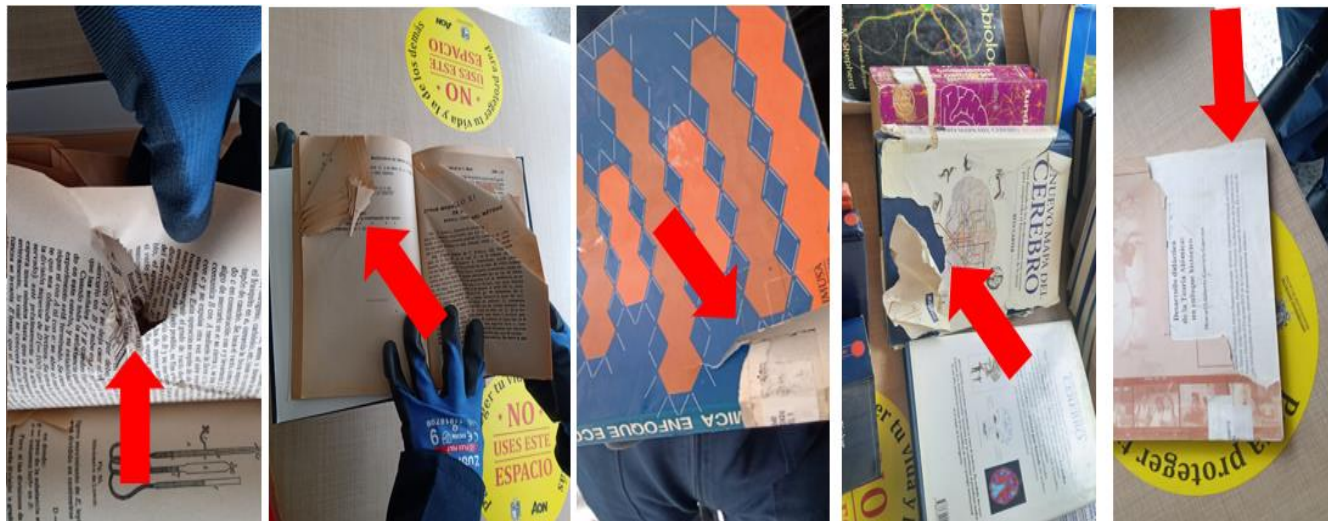
*Se evidencia material bibliográfico, con rasgaduras, faltantes, dobleces, suciedad, deformación de plano y roturas. Se recomienda realizar los refuerzos e intervención necesarios a los libros que presentan deterioro con el fin de preservar las unidades de conservación. Es necesario tener en cuenta los cuidados pertinentes durante la consulta y posterior organización de los libros.*

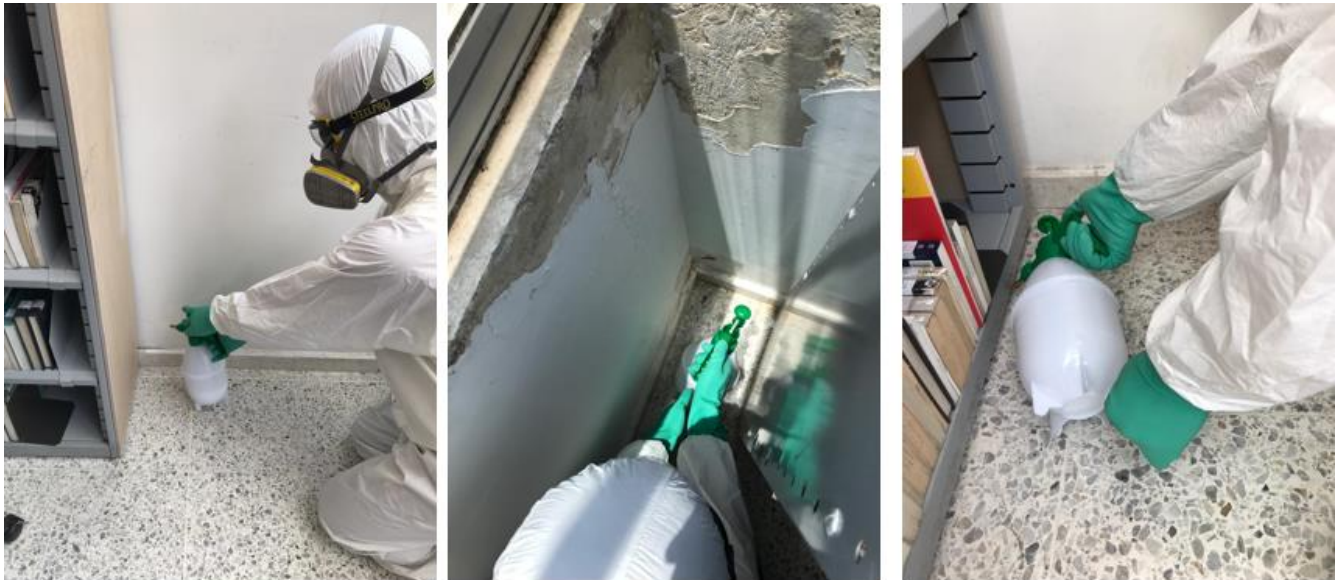
Este proceso está encaminado a controlar cualquier tipo de insectos y ácaros no deseados en depósitos de archivo y bibliotecas. El procedimiento se realizó por el método de aspersion puntual con un producto elaborado a base de piretrinas (Atonit 5 EC).

*Registro fotográfico proceso de desinsectación en el Piso 1 Biblioteca Macarena A*

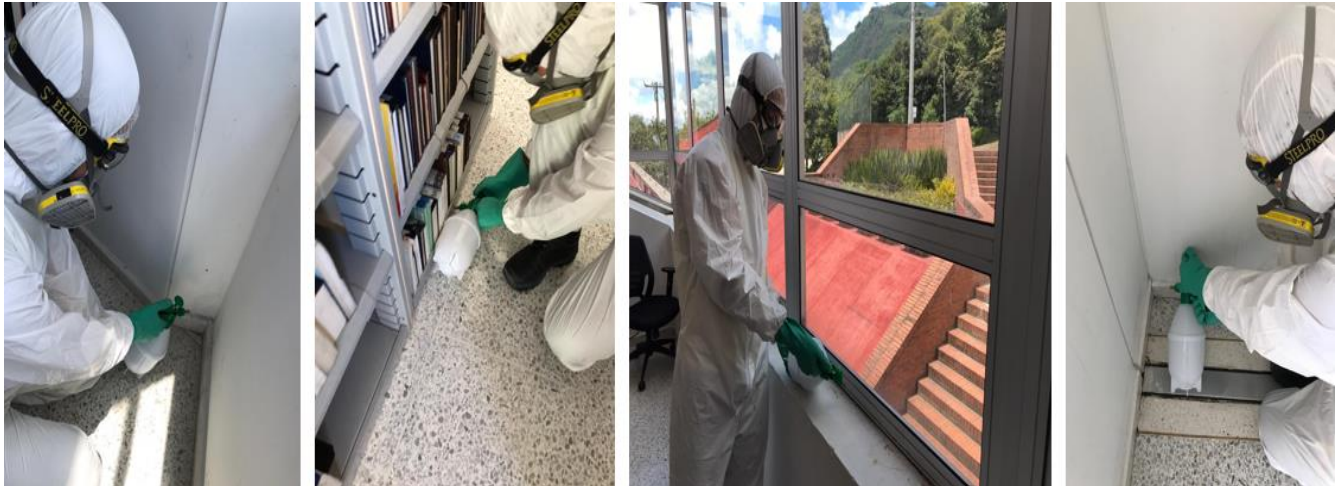
*Registro fotográfico proceso de desinsectación en el piso 2 Biblioteca Macarena A*

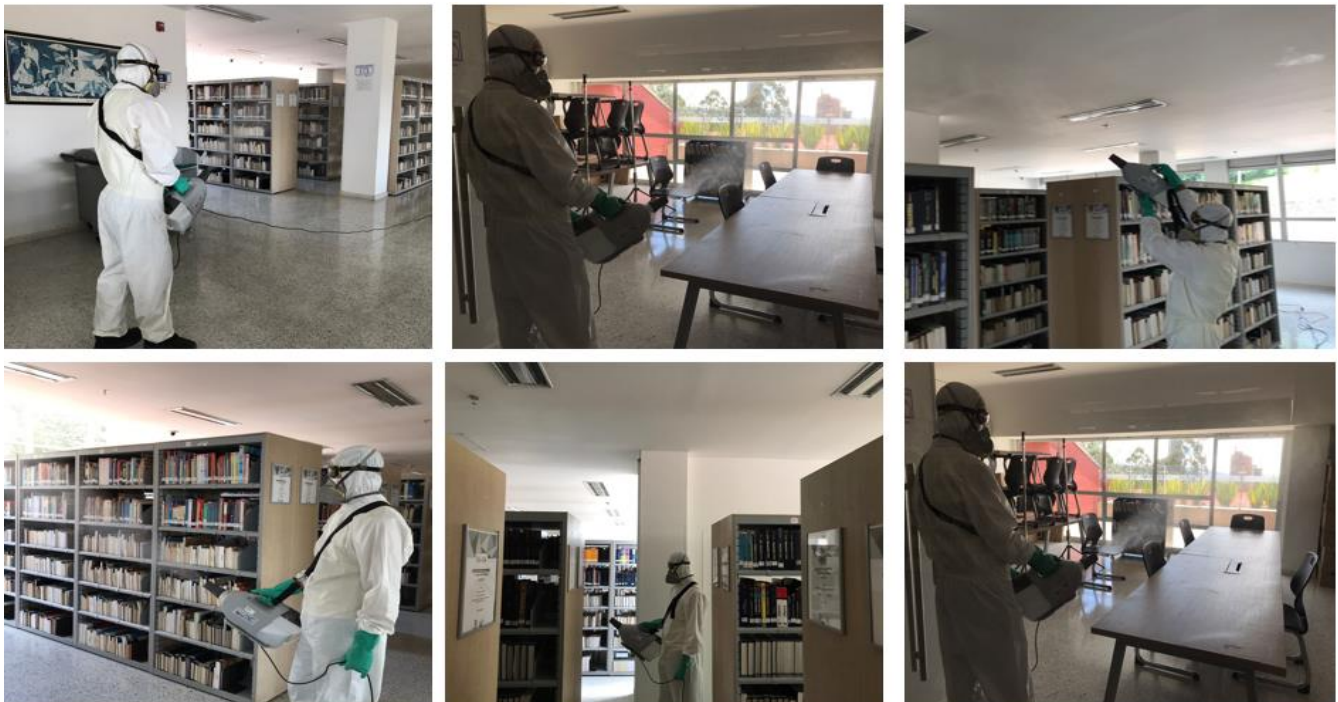
Este tratamiento está encaminado a reducir la carga microbiana presente en el ambiente. El método utilizado fue nebulización con tamaño de gota menor 50 micras, con un producto desinfectante cuyo principio activo es un amonio cuaternario.

*Registro fotográfico proceso de desinfección ambiental en el Piso 2 Biblioteca Macarena A*
